TurboNews TN2014-007

Defekte AGR-Kühler führen zu Turbo-Ausfällen
Symptom NOTLAUF wird hier falsch zugeordnet

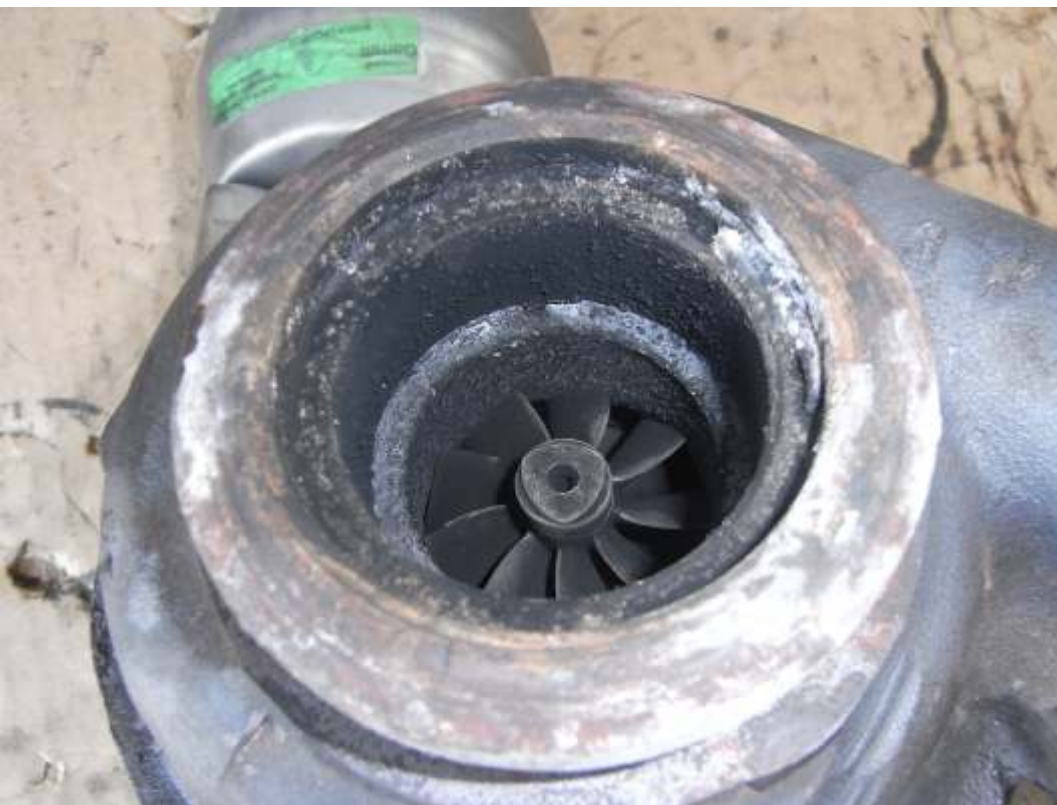
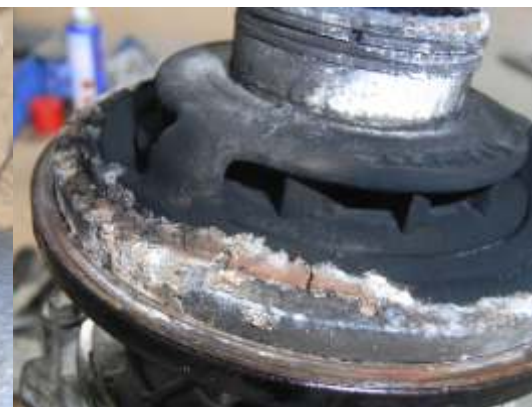
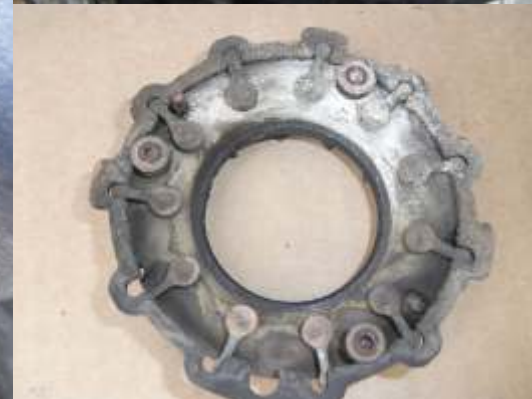
Diagnose: Neben Russ- und Ölkohleablagerungen im Turbinenbereich sind an gleicher Stelle und insbesondere auch im Bereich des AGR-Anschlusses Kalkablagerungen zu erkennen, die zur Störfunktion (Hacken/Festsitzen) der VTG-Leitgeometrie führen.

Ursache: Die Kalkablagerungen sind hierbei auf einen defekten AGR-Kühler zurückzuführen. Undichtigkeiten bedingen, dass Kühlwasser in den Abgastrakt gelangt, was zu den genannten Kalkablagerungen führt.

Abbildung: Kalk-Ablagerungen Turbinenauslass

und im VTG-Bereich

Abhilfe: Austausch des AGR-Kühlers vor Montage eines neuen Turboladers.
