TurboNews TN2016-007

Service- und Einbauhinweis

Dichtung falsch eingebaut!

z.B. Turbolader 172-06580 und KITs 166-09130

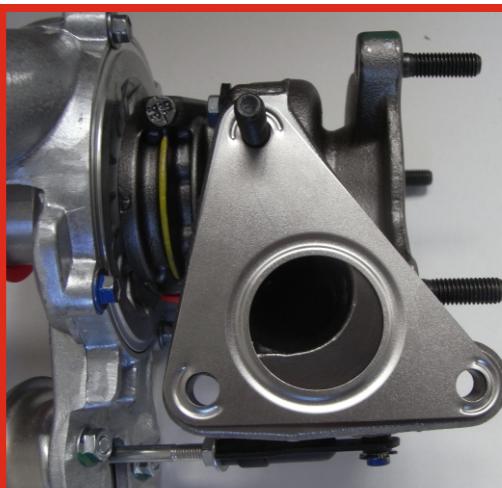
Dichtung korrekt eingelegt

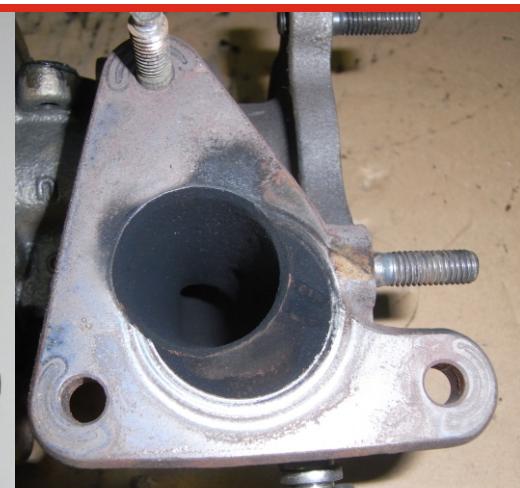
Dichtung falsch angelegt => Geräusche und Leistungsverlust

Wenn man hier nicht aufpasst, besteht die Möglichkeit, dass die Dichtung im Bereich Turbineneinlass falsch herum positioniert wird. Wird die Dichtung nicht korrekt eingelegt, wird hierdurch ein großer Teil des Turbineneinlasskanals verschlossen.

Bei dem oben im roten Feld abgebildeten Fall hatte die Werkstatt Geräusche und Leistungsverlust des Turboladers beklagt.

Es lohnt also konzentriert an die Arbeit zu gehen und teure Fehler zu vermeiden!
