Fehler erkennen

Fehler vermeiden

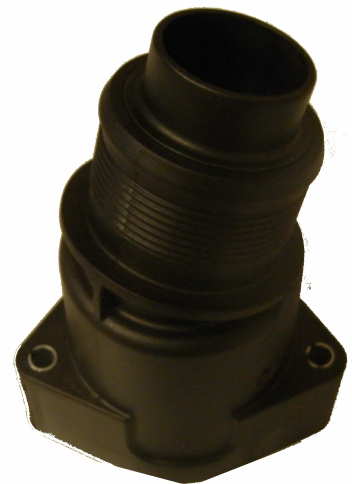
Gerne hätten wir allen Beteiligten Kosten erspart und vorab telefonisch beraten. Die Untersuchung des Turboladers ergab dann erwartungsgemäß, dass hier kein Herstellerfehler vorlag, sondern schlichtweg das falsche KIT bestellt und verbaut wurde.

Der Kunde hatte sich das (falsche) KIT anhand der OE-Nummer herausgesucht und nicht weiter hinterfragt, wieso ihm zwei unterschiedliche KITS in der TecDoc angezeigt wurden. Hätte er das KIT über die Fahrzeugauswahl (KBA Schlüsselnummern) gesucht, so wäre ihm für sein Fahrzeug ein KIT inklusive eines neuen SILENCER (Dämpfer mit VW Nr. 03L131111G) als passend angeboten worden. Jene Fahrzeuge, für die das von ihm fälschlich gewählte KIT geeignet gewesen wäre, hatten diese neue Version aus Kunststoff bereits verbaut.

Damit ein solcher Fall keine Wiederholung erfährt haben wir uns entschlossen Ihnen zu empfehlen, dass Sie Ihren Kunden grundsätzlich nur die KIT Versionen inklusive des SILENCER verkaufen und in Ihren Systemen folgende Ersetzungen hinterlegen:

Artikel-Nr.	ersetzt in
Nachtrag	166-00665	166-00666
	166-08030	166-08035
Nachtrag	166-08050	166-08051
	166-09340	166-09345
	166-09340EOL	166-09345EOL
	166-09350	166-09355

Artikel-Nr.	ersetzt in
Nachtrag	PRO-00665	PRO-00666
	PRO-08030	PRO-08035
Nachtrag	PRO-08050	PRO-08051
	PRO-09340	PRO-09345
	PRO-09350	PRO-09355
