### Fahrzeug (beispielhaft)

Mazda CX-5 (Typ KE / GH), Mazda6 (Typ GJ / GL), Mazda 3 (Typ BM / BN)

### Symptome und Ursache

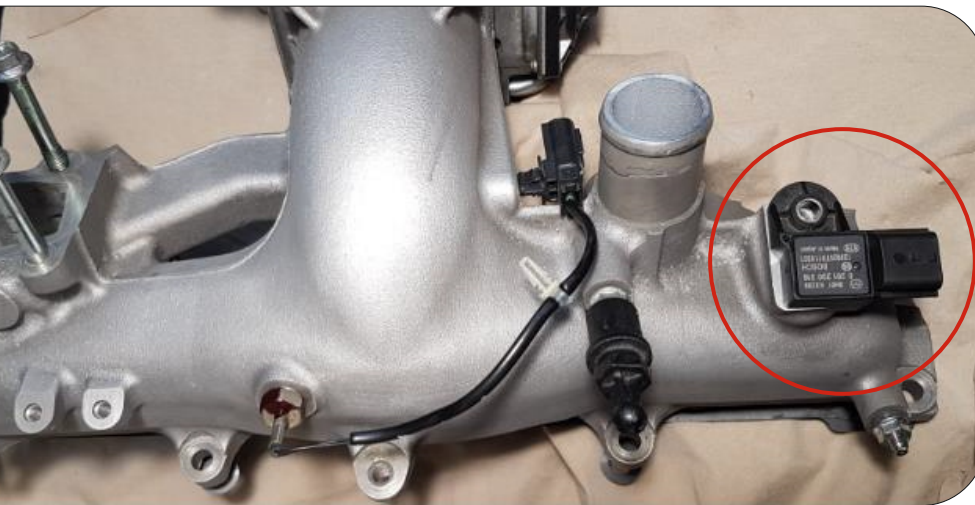
Leistungsverlust, verschlechterte Gasannahme, Motorruckeln im Fahr-/Lastbetrieb, erhöhter Kraftstoffverbrauch **durch verkokten Ladedrucksensor**

Lösen und Demontieren Sie den Ladedrucksensor in der Ansaugbrücke.

Prüfen Sie hiernach den Sensor auf Verkokungsrückstände und beseitigen Sie diese unter Verwendung eines geeigneten Reinigungsmittels für Einspritzsysteme.

Nötigenfalls ersetzen Sie den Sensor. Arbeitsaufwand ohne Ausbau der Ansaugbrücke ca. 5-10 min.

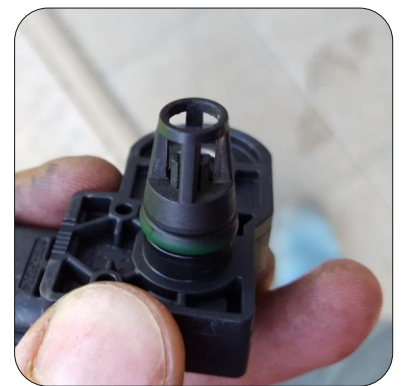
Nach erfolgreicher Reinigung sollten sich die Symptome relativieren und der Kraftstoffverbrauch wieder auf das normale Niveau einpendeln.

Es wird empfohlen den Sensor alle 40.000-50.000 km zu überprüfen.
