## Auswertung der Reklamationen in Q1

### Top 3: Überdreheschäden durch Öl im Ladeluftkühler

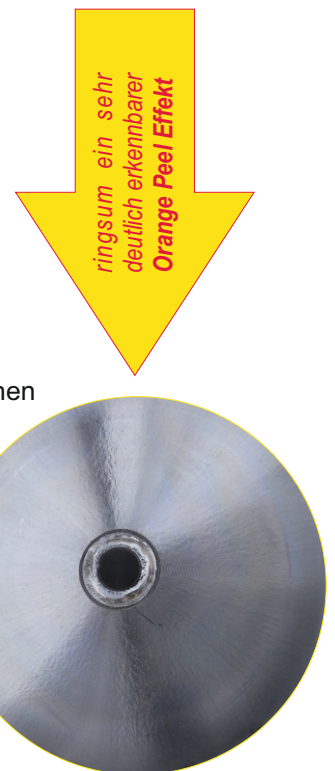
### ... und das hier ist Orange Peel

Wie eingangs beschrieben ist Orange Peel (Orangenhaut) das eindeutige Zeichen für einen Überdreheschaden, also einem Hochfahren der Läuferwelle in einen überkritischen Drehzahlbereich. Das Verdichterrad wird sich in diesem Prozess „strecken“ und anschließenden, wenn es wieder langsamer dreht, wieder „schrumpfen“. Hierbei wird die Oberfläche der Rückseite aber nie wieder so homogen/glatt werden wie zuvor. Das Gleiche passiert natürlich auch, wenn beispielsweise der Schlauch zwischen Verdichterauslass und LLK nicht korrekt sitzt und unter Ladedruck abrutscht. Neben anderen, messbaren Punkten ist der Orange Peel Effekt also ein sehr eindeutiges, oft mit unbewaffnetem Auge erkennbares, Zeichen eines Überdrehens.
