TurboNews TN2020-008

Preis-Unterschied auch von 300€ begründet?

Wie in der TN2020-007 schon beschrieben, handelt es sich bei dem untersuchten Lader um einen VTG Turbo, der zum Einsatz in einem BMW 520D bestimmt ist.

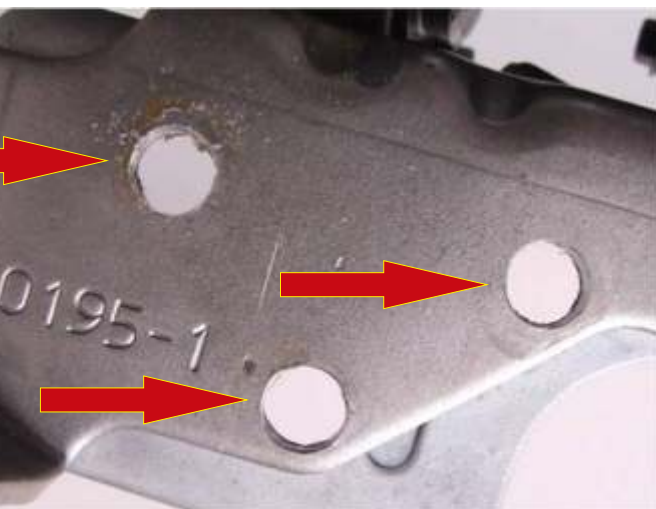
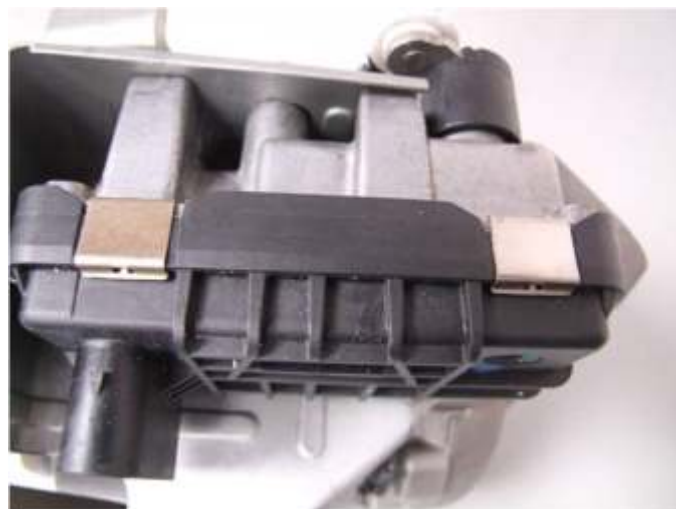
Mittels der hier links abgebildeten Halterung (Bracket) wurde nun die rechts abgebildete REA Steuereinheit am Turbo (Bild oben) befestigt.

Betrachten Sie zunächst m´nur die drei recht unsauber erscheinenden Bohrungen in der Halterung!

Die schlechte Verarbeitung hinsichtlich Grate und Späne wollen wir hier vernachlässigen.

Die auf der vorhergehenden Seite abgebildeten Schraubenbohrungen hätten nach Spezifikation einen Bohrungsdurchmesser von 6,35 bzw. 6,75mm haben müssen. **Sie wurden hier vom Wiederaufbereiter auf ein Maß von ca.10mm geweitet.**

Vermutlich wurden die Löcher erweitert um die Position des REA so „anpassen“ zu können, dass auf der Fließbank (Flowbench) des Aufbereiters die Kalibrierung innerhalb seiner Spezifikation erreicht werden kann.

Das eigentliche Problem: Unabhängig von diesen nicht erreichten Parametern wird klar sein, dass die geweiteten Bohrungen kaum einen sicheren Sitz des Stellmotors gewähren. Verschiebt sich dessen Position nach Einbau nun im Laufe der Zeit, so werden die Steuerwerte insgesamt nicht mehr erreicht. Das Fahrzeug wird erhebliche Leistungsmängel zeigen. **Die (ggf. erneute) Ansteuerung des Notlaufs ist hier vorprogrammiert.**

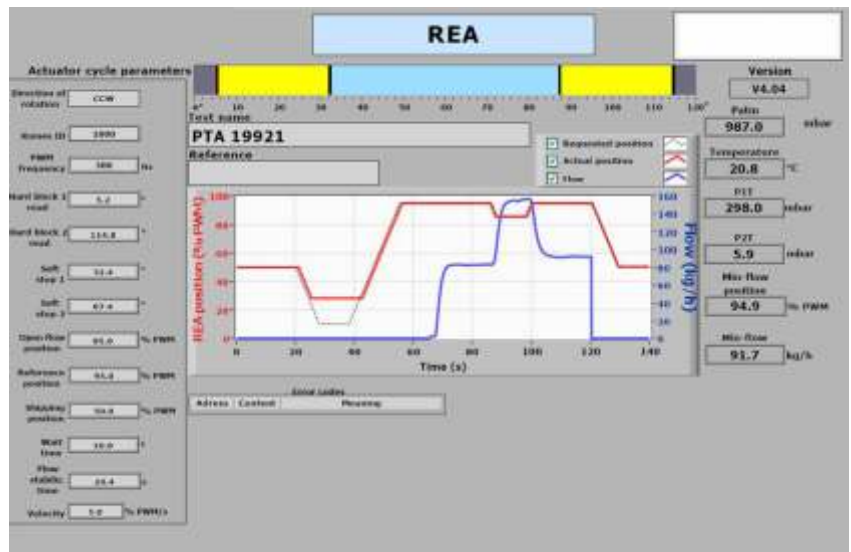
Die Messung auf einer Flow Bench bei Garrett im Werk Thaon-les-Voges ergab, dass die Grundkalibrierung hier erreicht war, jedoch einige Parameter nicht getroffen wurden.
