Fehlercode P0299 Ladedruck zu gering

TurboNews TN2020-015 Der Turbo mal wieder unschuldig?!

Betrifft nicht nur unsere Artikel 172-08116, 172-01416 und 172-05917

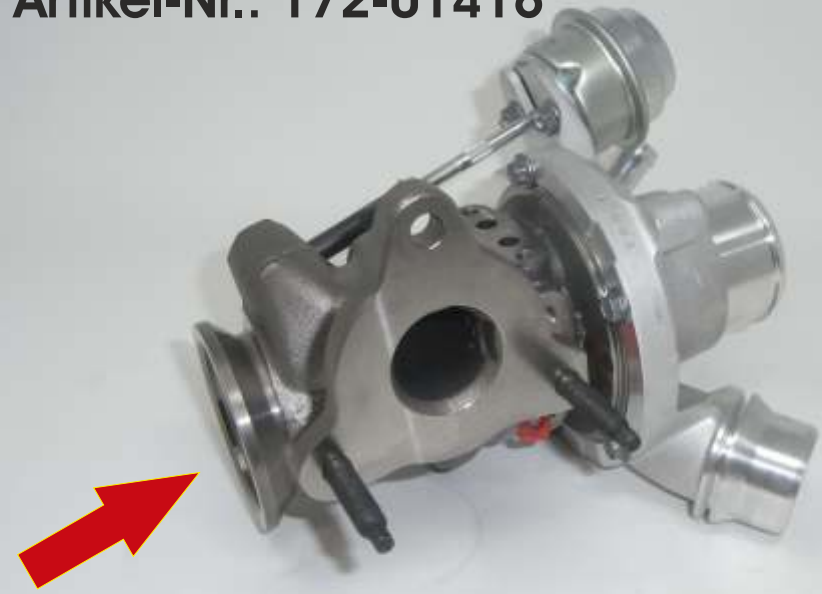
Artikel-Nr.: 172-01416

In der Meldung #15-E-3213 schreibt man vorsorglich, dass natürlich auch ein defekter Ladedrucksteller (Actuator, unterdruckgesteuert) ursächlich sein kann, wie aber auch simpel eine schlecht sitzendes V-Band (V-Clamp) zwischen Turbo und dem Übergang zur Abgasanlage.

Ansatz V-Band (V-Clamp)
