TurboNews TN2020-008

Preis-Unterschied auch von 300€ begründet?

Wie in der TN2020-007 schon beschrieben, handelt es sich bei dem untersuchten Lader um einen VTG Turbo, der zum Einsatz in einem BMW 520D bestimmt ist.

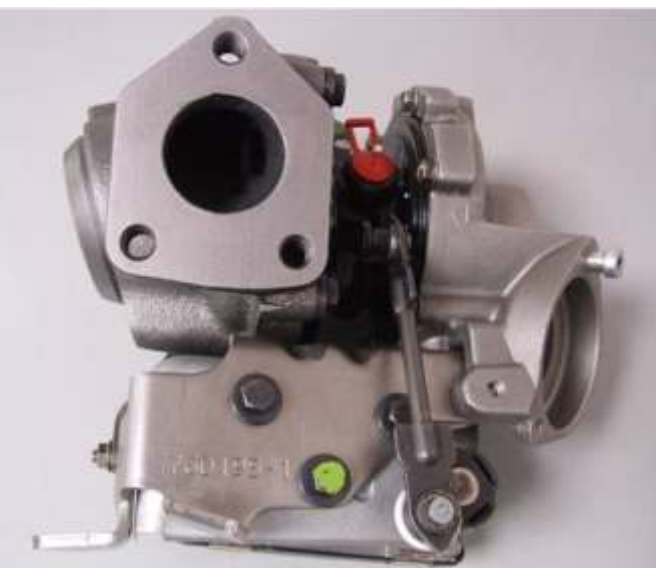
In der TurboNews TN2020-007 haben wir gravierende Mängel an einem instandgesetzten Turbolader vorgestellt. Diese allein erklären, dass der hier angebotene Turbo einige Hundert Euro billiger sein müsste als das von Garrett angebotene Original.

Nun wollen wir in dieser Ausgabe am gleichen Turbolader noch weitere Mängel aufdecken, die erkennen lassen wie unsinnig der Kauf und der Einbau eines solchen Billig-Turbos wären.
