TurboNews TN2014-001

**Typenschild-Abgleich bleibt wichtig
Vor Einbau stets und dringen vergleichen!**

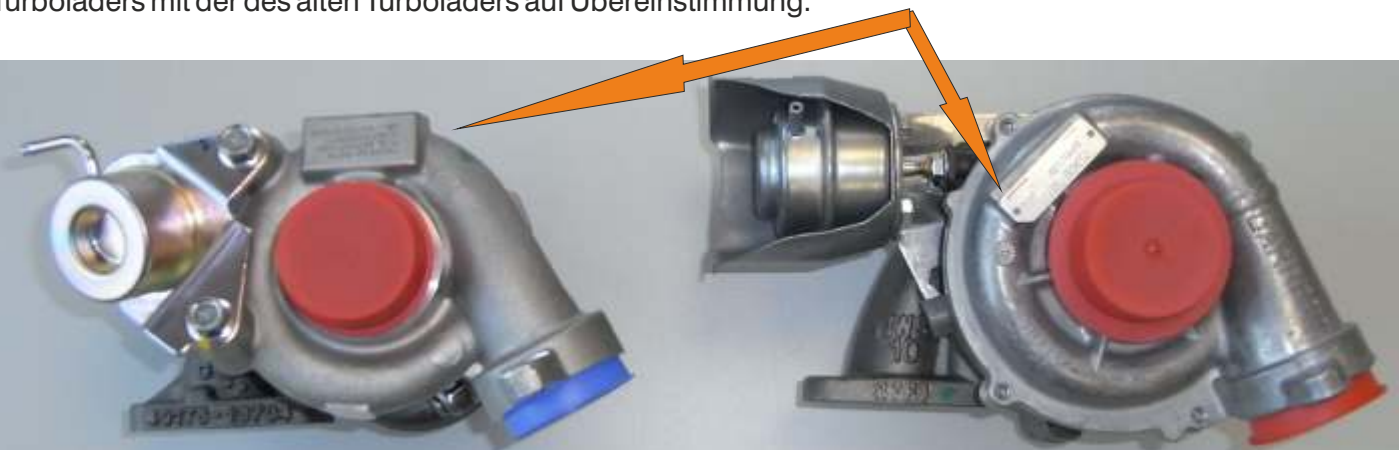
Abhilfe: Prüfen Sie **DRINGEND** die Ausführungsnummer des Typenschildes des Ihnen vorliegenden Turboladers mit der des alten Turboladers auf Übereinstimmung.
