Artikel-Nrn. 166-05132, 166-05133, 166-05161

Reklamationsverfahren

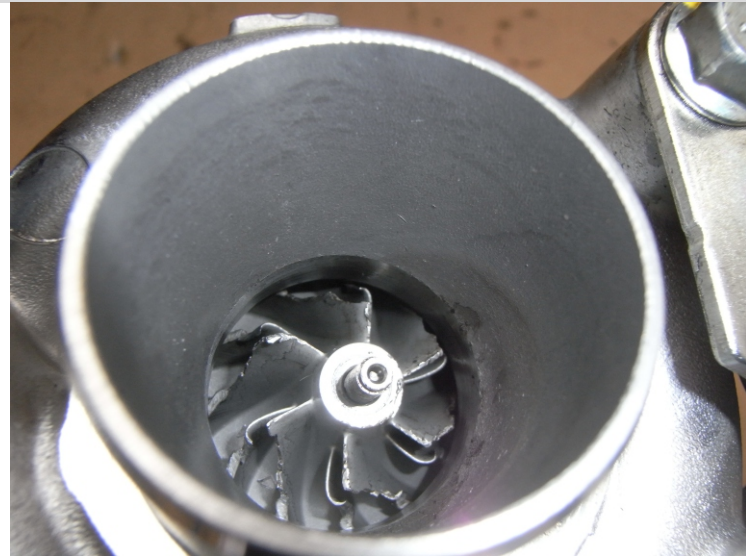
Die Demontage eines Turboladers hat nebenbei zur Folge, dass das Teil als Altteil unbrauchbar wird. Um wenigstens dieses Gut zu erhalten, möchten wir das oben dargestellte Bild noch einmal interpretieren. Es handelt sich hierbei um einen Serienturbolader, bei dem sich die Wellenmutter gelöst hat. Unser Rat:

Verzichten Sie in einem solchen Fall auf einen aufwändige Befundbericht und setzen Sie das Teil als Altteil ein. Dieser Schaden ist auch ohne Demontage zuzuordnen und sehr eindeutig auf einen Ölmangel (ca. 98% der Fälle) oder einen Überdrehschaden (restliche 2%) zurück zu führen.
